Reparatur Deckel Mittelkonsole beim NB:

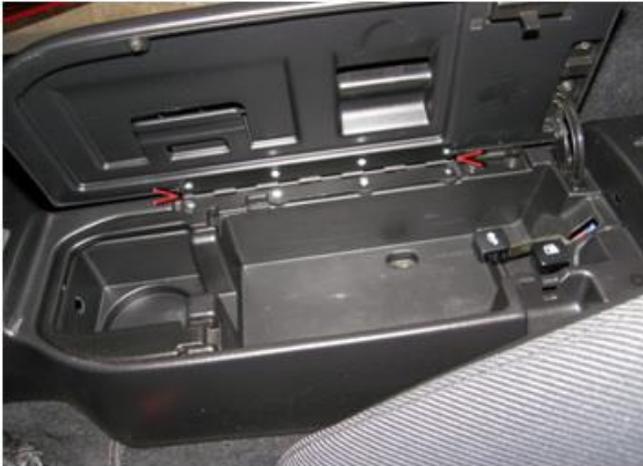
Das Problem: Da das Deckelscharnier der Mittelkonsole nur aus Kunststoff besteht, fängt dieses irgendwann an porös zu werden und reißt gegebenenfalls.

(markierte Stelle. Hier ist allerdings schon das Klavierband eingesetzt)

Behebung: Mit wenigen Mitteln aus dem Baumarkt und etwas Zeit, kann man dieses ohne weiteres selbst leicht reparieren.

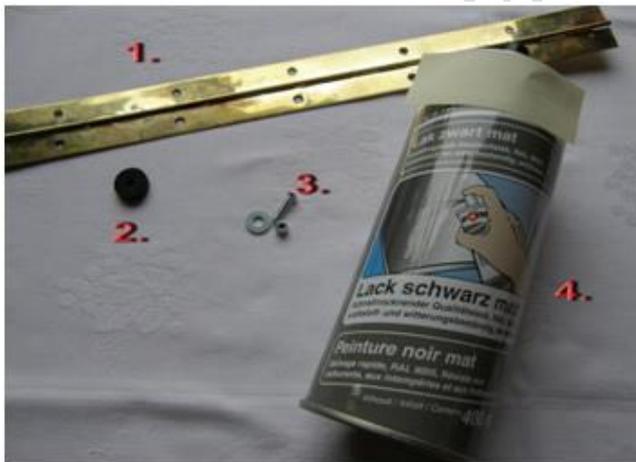
1. 20 cm Klavierband mit einer Seitenbreite von je 16mm
2. 4 Abstandshalter ca. 4 mm dick
3. 8 Schrauben M3x20, 8 Muttern sowie 8 U-Scheiben
4. ggf. schwarzer Sprühlack
5. Bohrmaschine mit 3 und 4 mm Bohrer
6. Pucksäge mit Metallsägeblatt
7. eine feine Feile
8. zusätzlich ein paar helfende Hände sind von Vorteil;-)
